Trimhusets tilstand - og fremtiden for SHT AS

Rapport fra arbeidsgruppe nedsatt av
SHB etter årsmøte 2019

Avgitt mai 2020

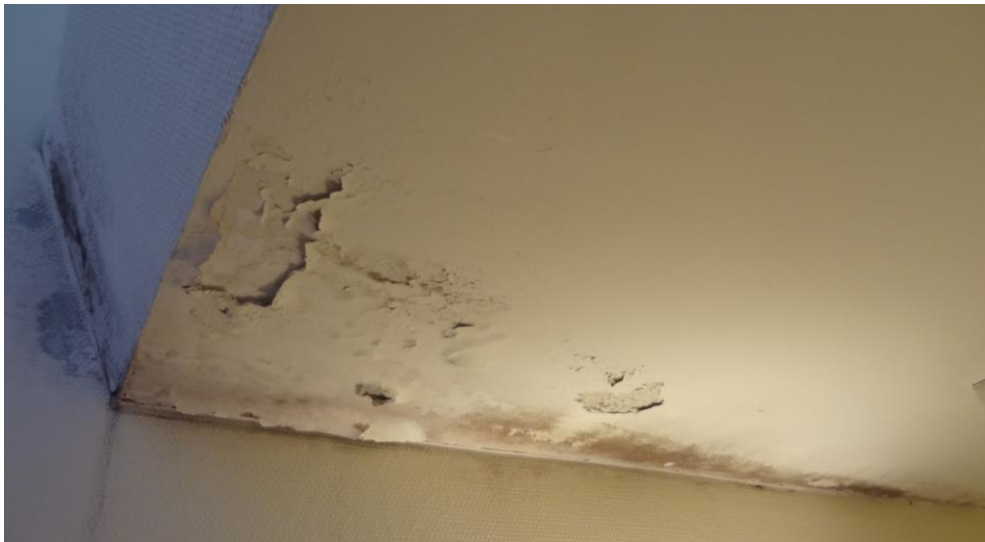
A photograph of an indoor swimming pool. The pool is filled with clear blue water. In the background, there is a large mural on the wall depicting a tropical beach with palm trees and a blue sky. To the left of the pool, there is gym equipment, including a red exercise machine. To the right, there is more gym equipment, including a red exercise machine and a blue exercise machine. The floor around the pool is made of light-colored tiles. The ceiling is white with recessed lighting.

Det er lokale fuktskader i overgangen mellom yttervegg og tak i trappenedgangen mellom 1. etasje og underetasjen og på yttervegg i kott innenfor vektrommet i underetasjen. I kottet står fuktvifte/avfukter som antageligvis er i kontinuerlig drift.

Langs denne ytterveggen (mot Torjusbakken) har det tidligere (i 2001/02 - jfr. kap. 3.1) vært gravd opp og lagt drencmatte av knotteplast. Trimhuset ble i sin tid bygget uten membran mot terrenget på utsiden (jfr. Værnø 2015:26), og det er ukjent om det i forbindelse med den ovennevnte utbedringen ble lagt drencledning i bunnen. Det er betydelig høydeforskjell fra veien med fall inn mot veggen, noe som tilsier stort tilsig av vann i forbindelse med nedbør. Skal fuktskadene elimineres, må hele jobben med

oppgraving og montering av drenerør og grunnmurspapp sannsynligvis gjøres på nytt. Et anslag som arbeidsgruppen har innhentet, indikerer at kostnaden for en slik jobb vil ligge i størrelsesorden kr. 100.-120.000.

Den dårlige dreneringen langs østveggen bør sannsynligvis utbedres, men arbeidsgruppa er av den oppfatning at de innvendige skadene pga. dette er såpass begrenset, at det ikke er behov for noen akutttiltak.

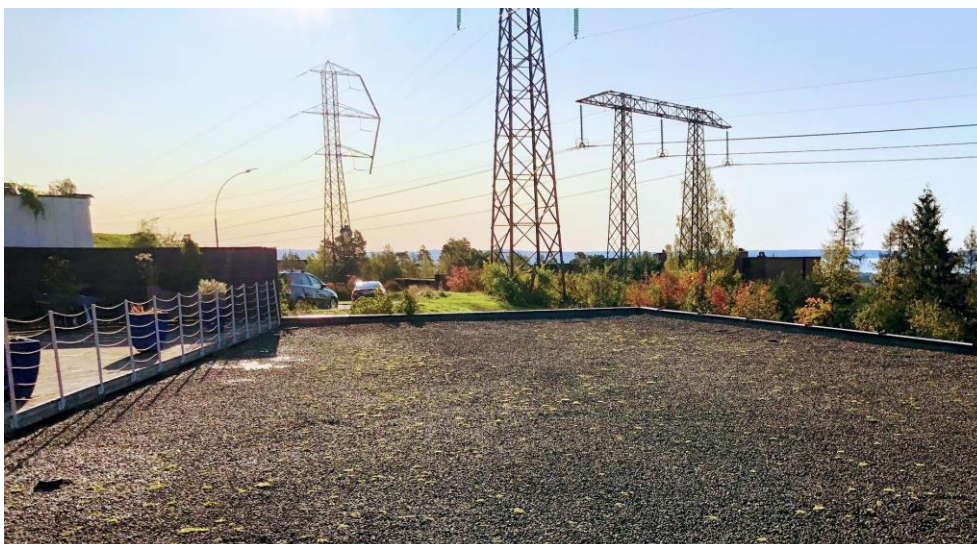
I forbindelse med befaring høsten 2019 har Follo Tak identifisert en del sprekker i pappen i forbindelse med hjørner og oppbretter, noe som bør utbedres på kort sikt. Prisen på denne reparasjonen ble anslått til ca. kr. 20.000.

Follo Tak påpekte også at det under befaringen lå mye vann på deler av taket og at det er mose og groing - noe som indikerer at det ikke er tilstrekkelig fall mot slukene. En full omlegging av begge takene med nye sluk og beslag anslås til kr. 390.000. På hovedtaket inkluderer dette ny membran og 30 mm isolasjon som erstatning for steinen iht. brannkrav. Fjerning av stein og bytting av rekkverk og treplating er imidlertid ikke tatt med.

Når det gjelder det bygningsmessige, bør det på kort sikt gjennomføres avbøtende tiltak ved tetting av de sprekkene i pappen som Follo Tak har identifisert. En full omlegging må trolig gjøres på ett eller annet tidspunkt, men bør kunne utsettes i enda noen år (ref. kap. 2.3). Denne konklusjonen er bekreftet av Follo Tak i forbindelse med en ny befaring som ble gjennomført i april 2020.

For å hindre at det oppstår ytterligere skader på takkonstruksjonen forutsetter arbeidsgruppa at det så snart som mulig gjennomføres nødvendige lapping av takpappen (ref. kap. 2.3) - og at Trimhuset har likviditet til å dekke de nødvendige kr. 20.000.

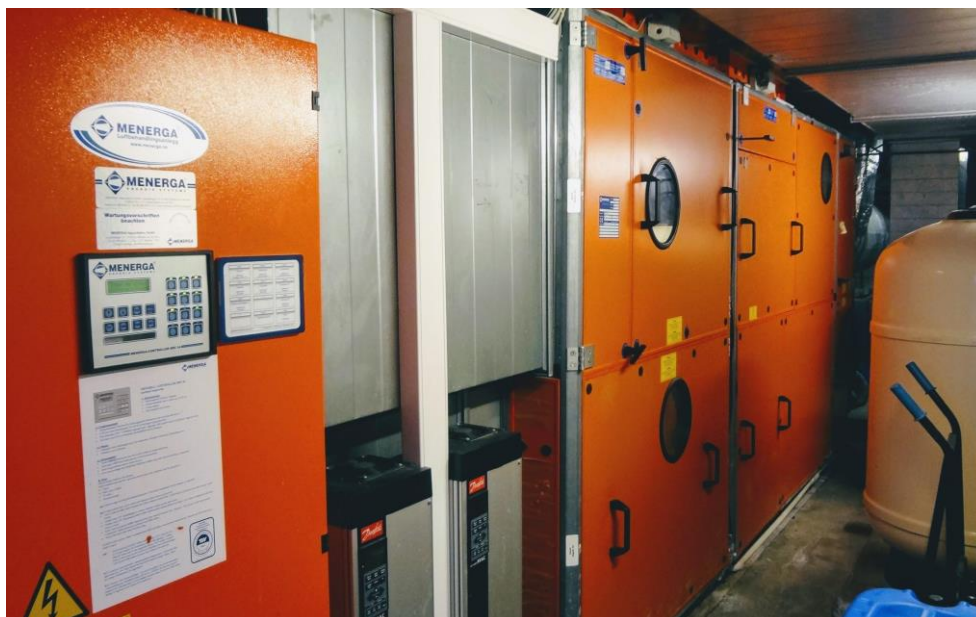
Det sentrale tekniske anlegget er et integrert aggregat fra Menerga. Menerga regnes som den ledende leverandør av slike løsninger til svømmebassenganlegg. Installasjonen er fra 2003, og er systematisk vedlikeholdt - i alle fall i perioder. Leietakeren Montebello Bad og Trim er av den oppfatning at det i perioden før de tok over, ikke har vært utført regelmessig service og vedlikehold av anlegget.

Menerga-aggregatet sørger for innblåsing av varm luft til svømmehallen og samtidig avtrekk av fuktig luft, det som kalles balansert ventilasjon. Videre kan aggregatet ta hånd om avfukting av avtrekksluften; avfuktingsprosessen gir overskuddsenergi som kan benyttes til oppvarming av tilluft og/eller bassengvannet. Rensing av bassengvann er basert på pumpefiltrering og kloring. Driften av ventilasjon, oppvarming og basseng er elektrisk basert.

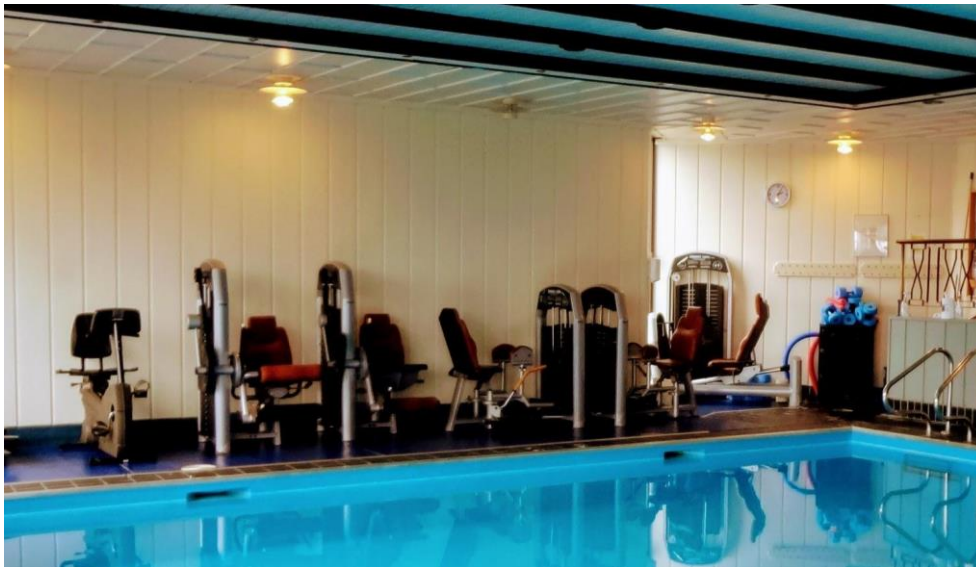
Dagens apparater er fra 2003 og begynner å bli preget av alderen - i første rekke som følge at de har begynt å ruste pga. vannsprut fra bassenget. Ifølge daglig leder i

Montebello Bad og Trim er dette er et problem som i første rekke har oppstått etter at bassenget har blitt tatt i bruk til svømmekurs.

Dagens leietaker har kjøpt inn en ny elipsemaskin og en ny romaskin. Den tidligere tredemølla gikk i stykker i 2018 og har blitt erstattet med en ny. Et medlem har kjøpt en nyere, brukt spinning sykkel som er gitt som gave til trimsenteret.

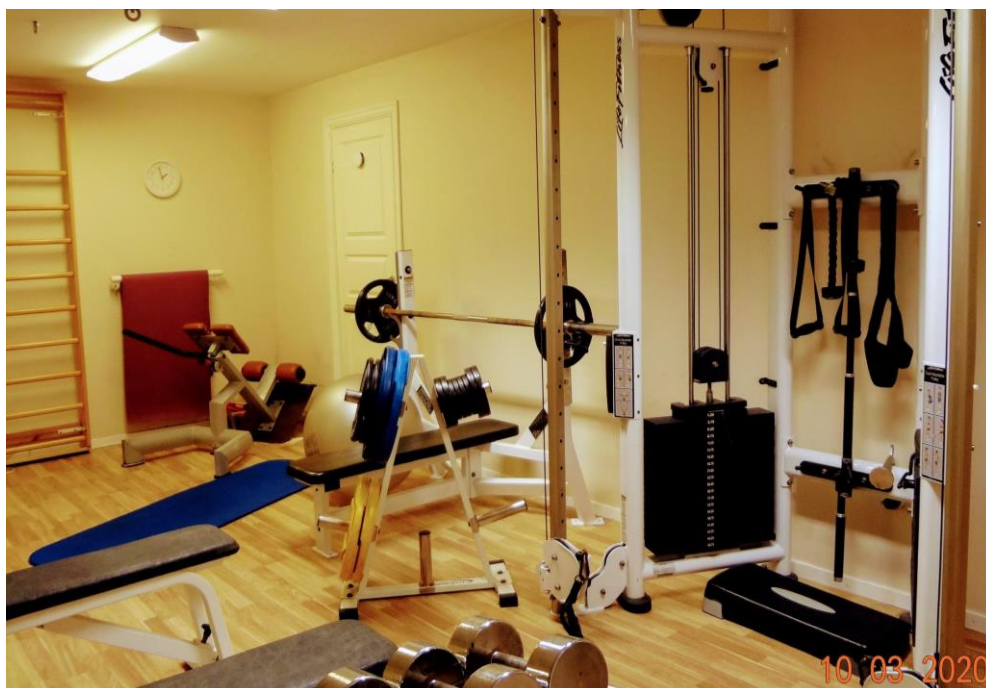
Vektrommet har tregulv (byttet i 2015) og malte vegger - med heldekkende speil langs en vegg. I rommet finnes et multifunksjons treningsapparat samt et utvalg av

håndvekter, matter og annet treningsutstyr. Her har leietaker supplert med diverse treningsutstyr som slynger, hoppetau, manualer o.l.

Fuktskader i kott (ref. kap. 2.1) påvirker ikke bruken av rommet.
